АКТ

ТЕХНИЧЕСКОГО СОСТОЯНИЯ ОБЪЕКТА КУЛЬТУРНОГО НАСЛЕДИЯ

от «18» ноября 2020 г.

1.1. Наименование, категория историко-культурного значения Объекта:«Особняк», объект культурного наследия регионального значения;

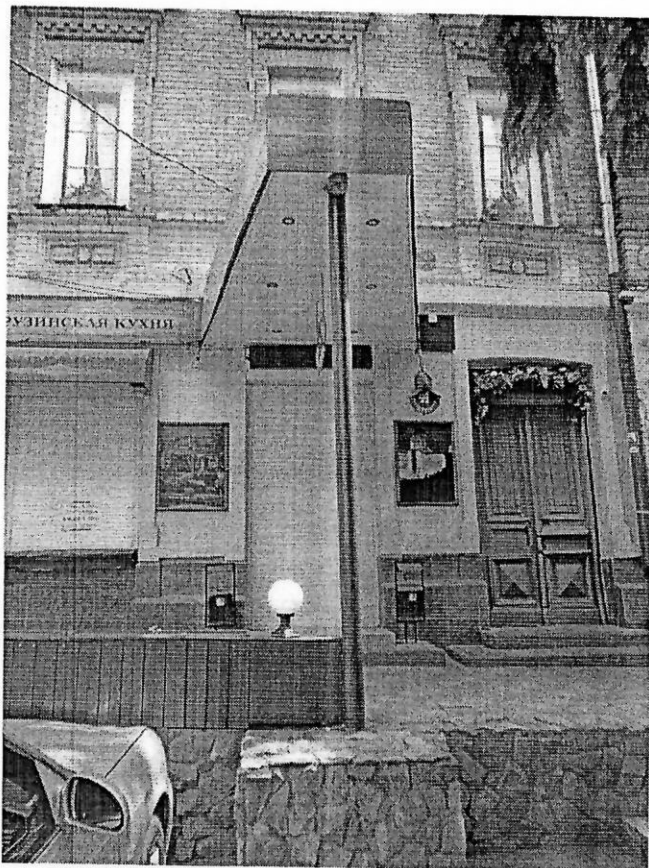
д) стены наружные - кирпичные, окрашенные, в уровне первого этажа части дворовых построек каменные, частично с левой стороны от арочного прохода, на главном фасаде, на уровне первого этажа оштукатурены и окрашены в зеленый цвет, что диссонирует с основным историческим колористическим решением главного фасада. При визуальном осмотре наблюдаются значительные сквозные трещины, разрушения конструкций стен, отдельных конструктивных элементов как в части дворовых фасадов, так и главного фасада Объекта, на отдельных участках наблюдается деструкция, ослабление, а местами и разрушения конструктивных элементов кирпичной и каменной кладки, выветривание раствора из швов, трещины на наружных стенах местами с раскрытием до 3 сантиметров, трещины в оконных перемычках, сколы, технологические отверстия от ранее проходящих систем коммуникаций, наблюдается шелушение, вздутие, потускнение и осыпание окрасочного слоя, загрязнения, увлажнения и биопоражения поверхности наружных стен, прорастание растительности.. Состояние неудовлетворительное;

Фото 2. Объект культурного наследия регионального значения «Особняк», конец XIX в., расположен по адресу (местонахождение): Ставропольский край, г. Пятигорск, улица Дзержинского, 41. Диссонирующая отделка части главного фасада.

<p>реставрационные работы на фасадах Памятника, в долевом участии с остальными собственниками объекта культурного наследия, пропорционально площади находящихся в собственности помещений, при этом предусмотрев единое историческое колористическое решение главного фасада Памятника. Работы проводить в соответствии с разработанной научно-проектной документацией, при наличии разрешения на их проведение, а также при осуществлении авторского и технического надзора.</p>
6	<p>Провести работы по сохранению Памятника, включающие приведение в первоначальное состояние, согласно особенностей «предмета охраны» Памятника, всех незаконно измененных элементов Памятника, таких как балкон и исторический оконный проем, расположенный на внутриворотовом фасаде, частично заложённый более поздней кирпичной кладкой, с целью установления окна из металлопластика, составляющих предмет охраны Памятника. Работы проводить в соответствии с разработанной научно-проектной документацией, при наличии разрешения на их проведение, а также при осуществлении авторского и технического надзора.</p>

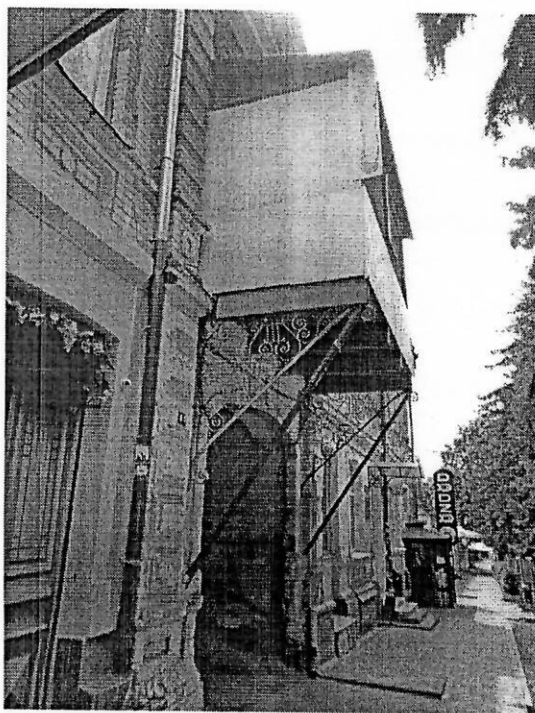
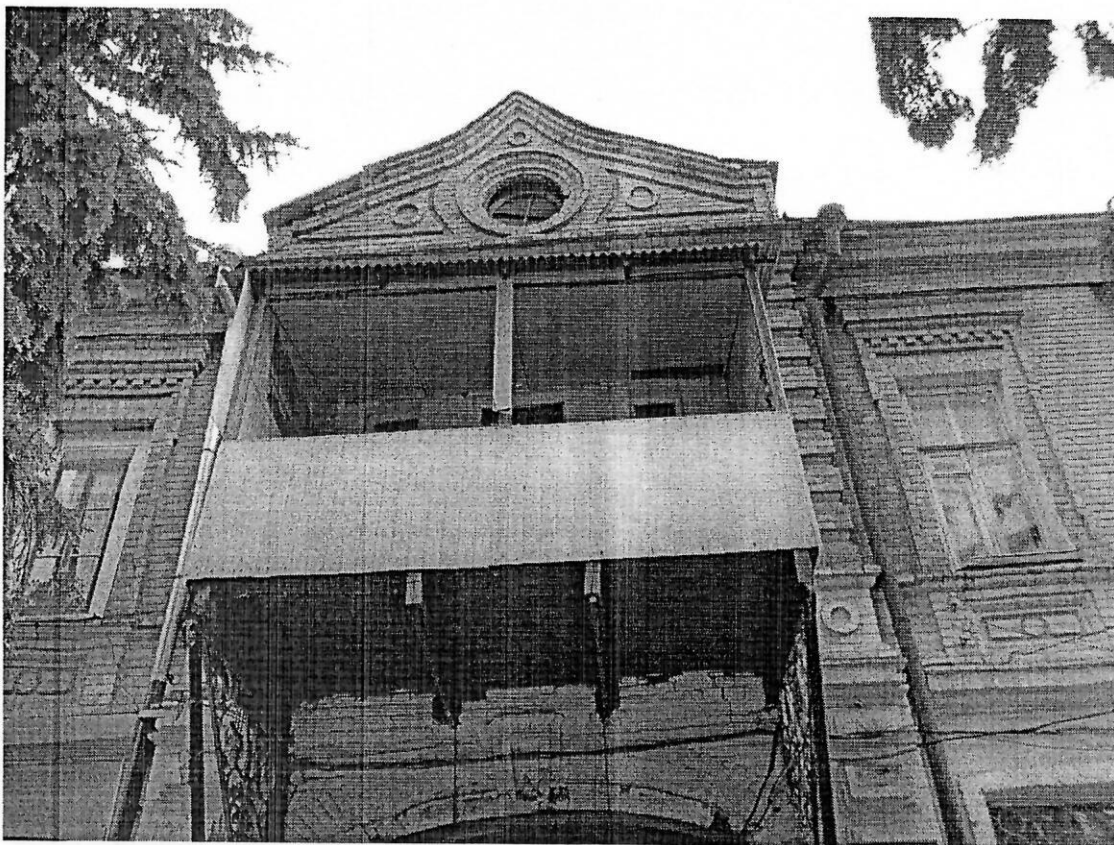
ж) главы, шатры, балкон, их конструкция и покрытие - *Балкон* - наблюдаются продольные трещины, следы рассыхания и расслоения на деревянных площадках балконов, вздутия и отпадание окрасочного слоя, следы коррозии на кованном обрамлении балкона, крепящемся к несущим опорам балкона. Так же осмотром балкона установлено, что его центральная часть, боковые части и внутреннее пространство обшиты листами из металлопрофиля и пластиковыми панелями, которые скрывают его оригинальное кованое ограждение, что негативно влияет на внешний облик Объекта. Состояние неудовлетворительное;

Фото 3. Объект культурного наследия регионального значения «Особняк», конец XIX в., расположен по адресу (местонахождение): Ставропольский край, г. Пятигорск, улица Дзержинского, 41. Балкон.

Фото 4. Объект культурного наследия регионального значения «Особняк», конец XIX в., расположен по адресу (местонахождение): Ставропольский край, г. Пятигорск, улица Дзержинского, 41. Балкон.

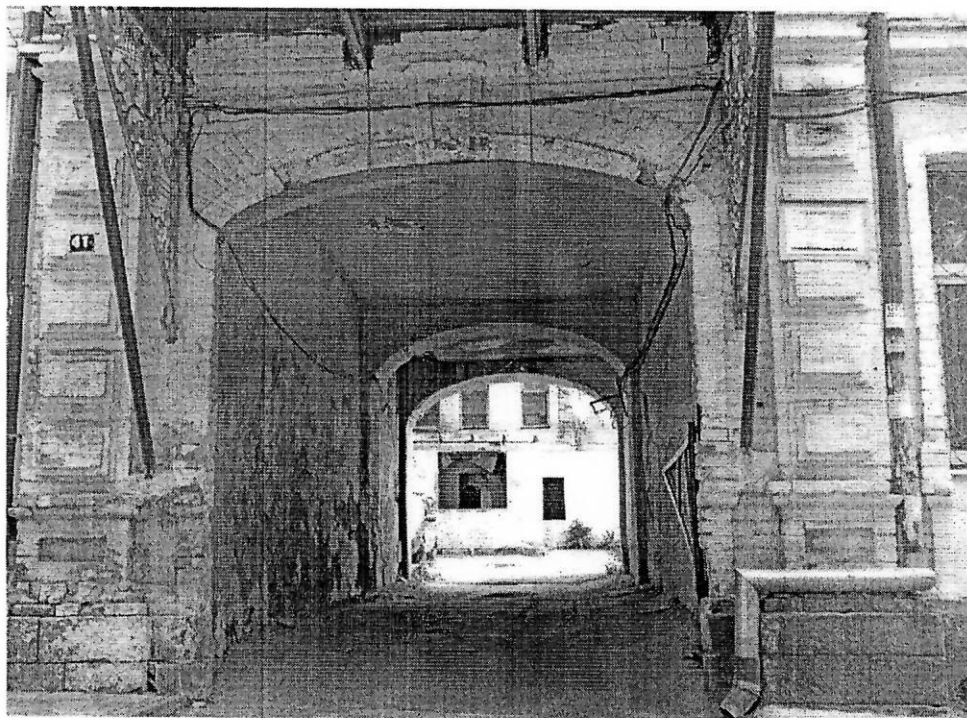
Фото 5. Объект культурного наследия регионального значения «Особняк», конец XIX в., расположен по адресу (местонахождение): Ставропольский край, г. Пятигорск, улица Дзержинского, 41. Арка.

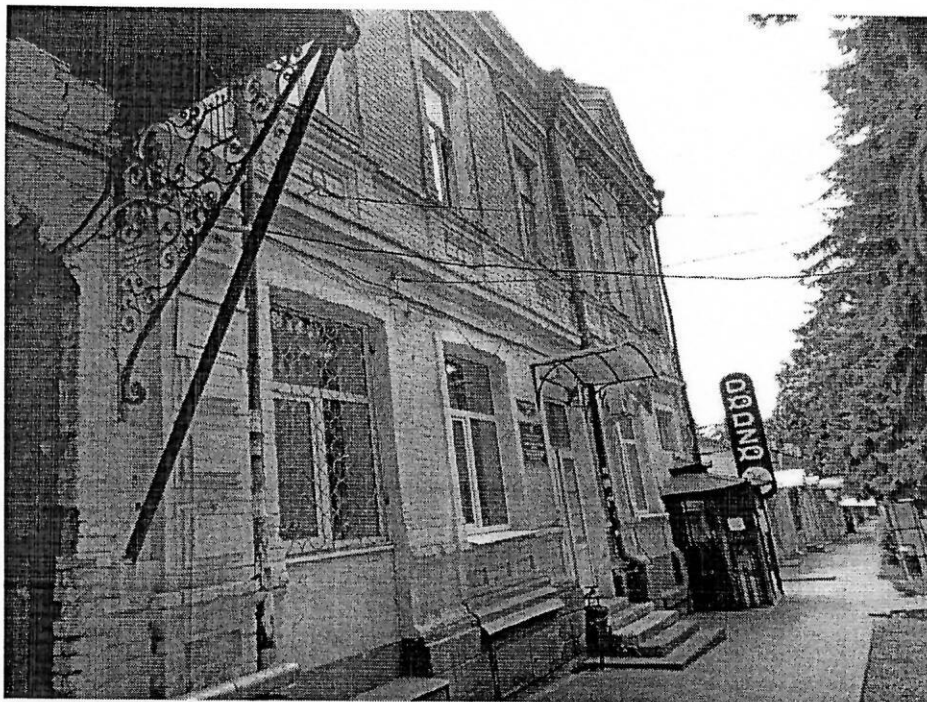
Фото 6. Объект культурного наследия регионального значения «Особняк», конец XIX в., расположен по адресу (местонахождение): Ставропольский край, г. Пятигорск, улица Дзержинского, 41. Фрагмент фасада.

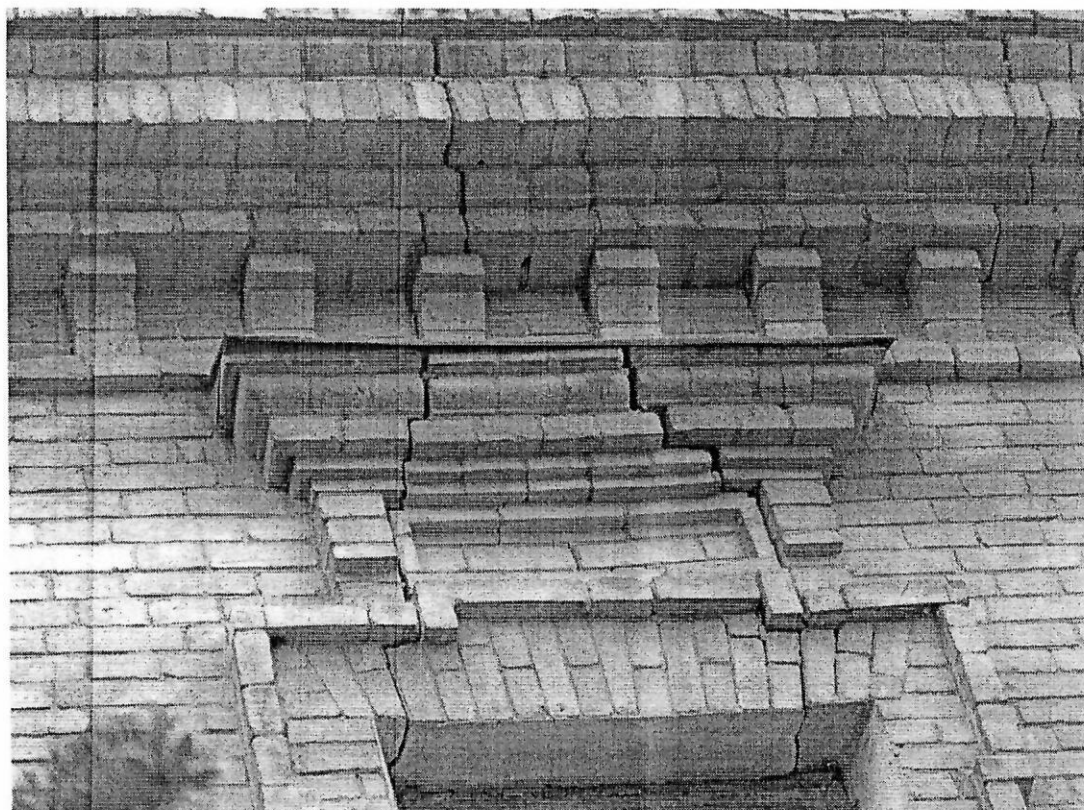
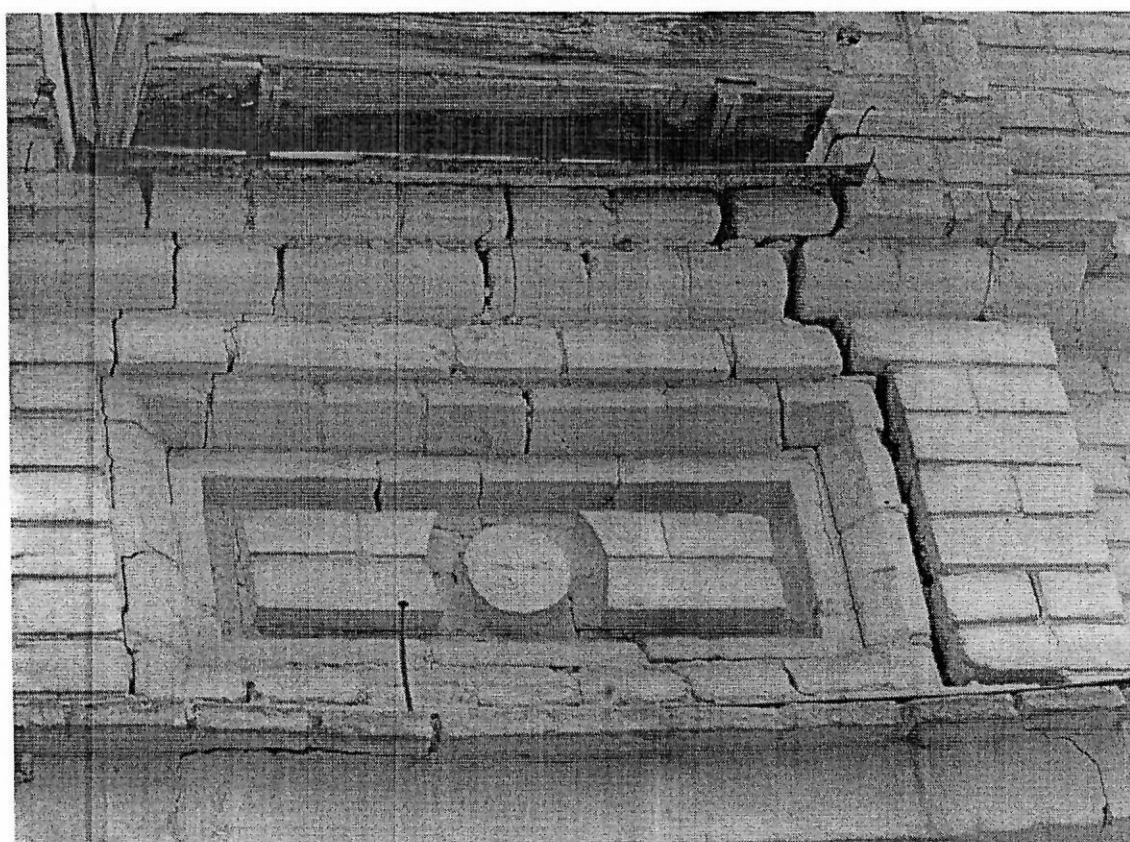
б) фундаменты - выполнены из каменной и кирпичной кладки на известковом растворе - не вскрывались, имеются вертикальные сквозные трещины на всю высоту здания вызванные горизонтальной просадкой грунтов. Состояние неудовлетворительное;

Фото 8-9. Объект культурного наследия регионального значения «Особняк», конец XIX в., расположен по адресу (местонахождение): Ставропольский край, г. Пятигорск, улица Дзержинского, 41. Трещины на главном фасаде.

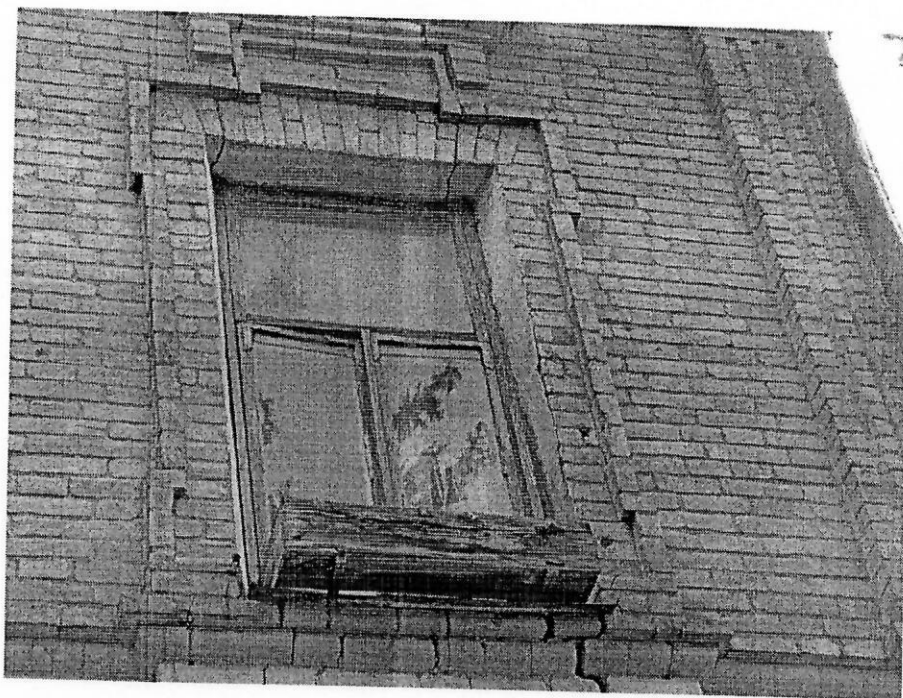
Фото 10. Объект культурного наследия регионального значения «Особняк», конец XIX в., расположен по адресу (местонахождение): Ставропольский край, г. Пятигорск, улица Дзержинского, 41. Окно второго этажа главного фасада.

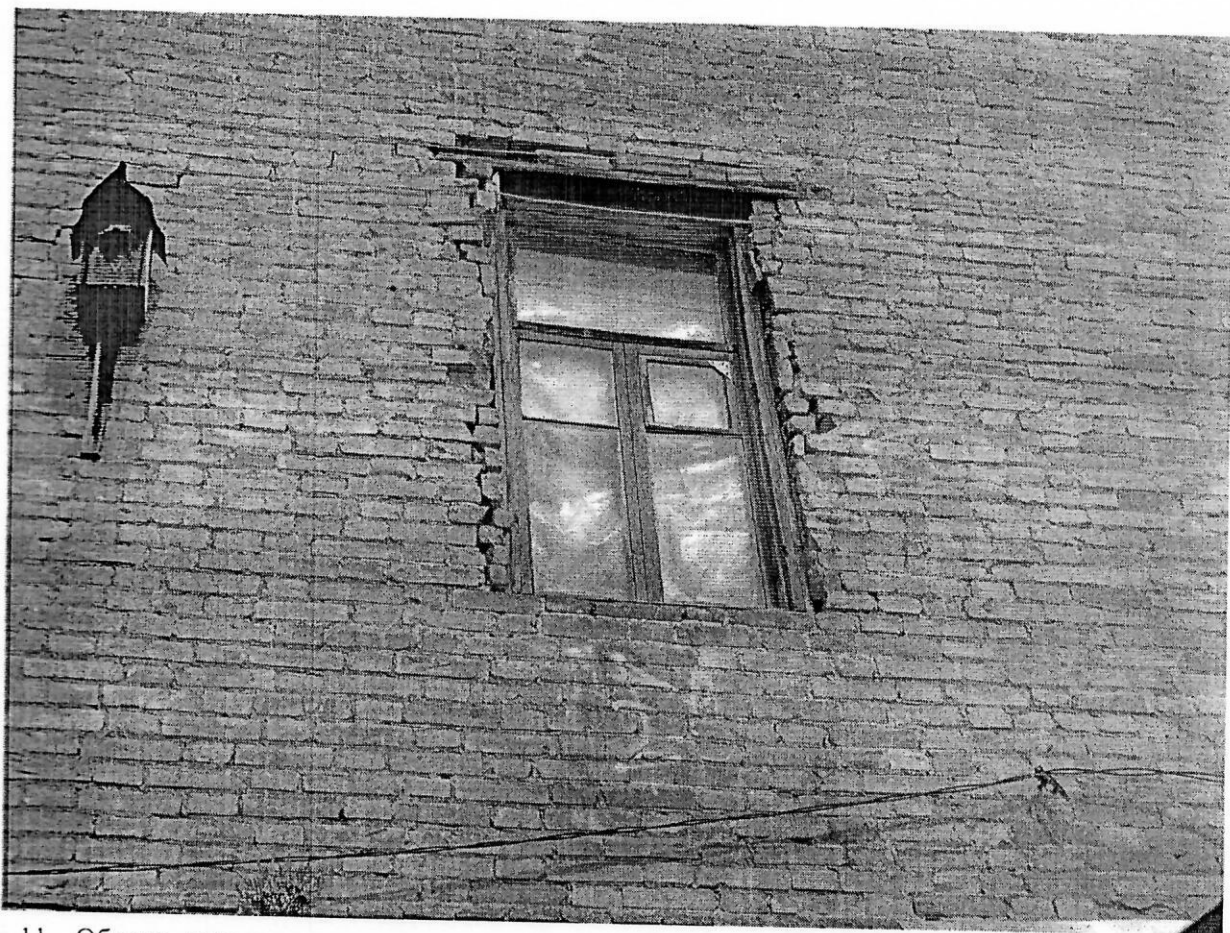
Фото 11. Объект культурного наследия регионального значения «Особняк», конец XIX в., расположен по адресу (местонахождение): Ставропольский край, г. Пятигорск, улица Дзержинского, 41. Окно на боковом фасаде.

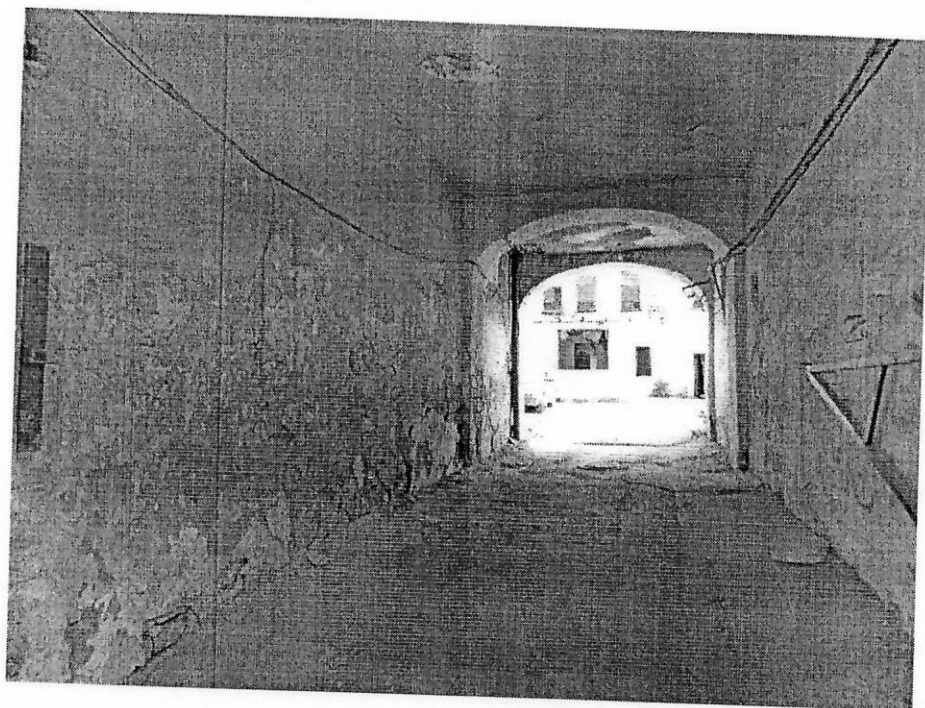
Фото 12. Объект культурного наследия регионального значения «Особняк», конец XIX в., расположен по адресу (местонахождение): Ставропольский край, г. Пятигорск, улица Дзержинского, 41. Въезд во двор через арку.

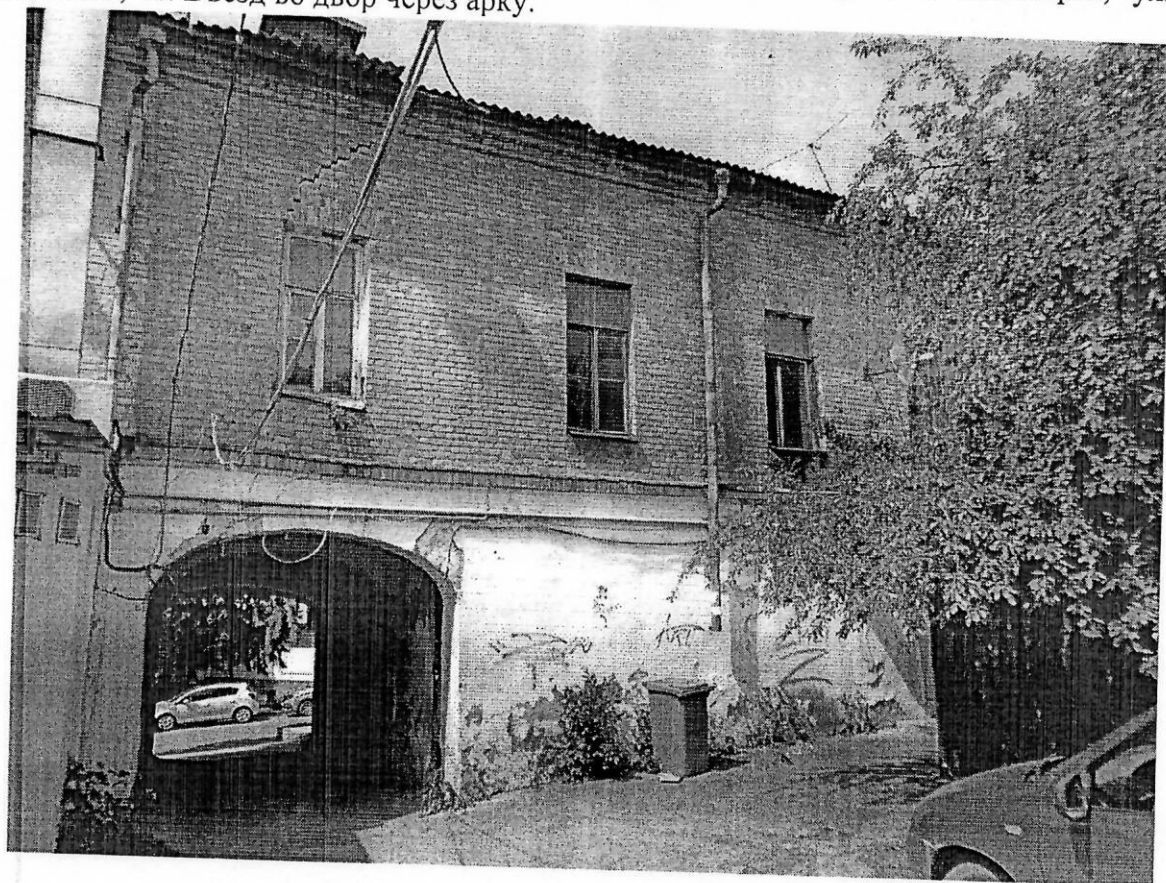
Фото 13. Объект культурного наследия регионального значения «Особняк», конец XIX в., расположен по адресу (местонахождение): Ставропольский край, г. Пятигорск, улица Дзержинского, 41. Фрагмент дворового фасада.

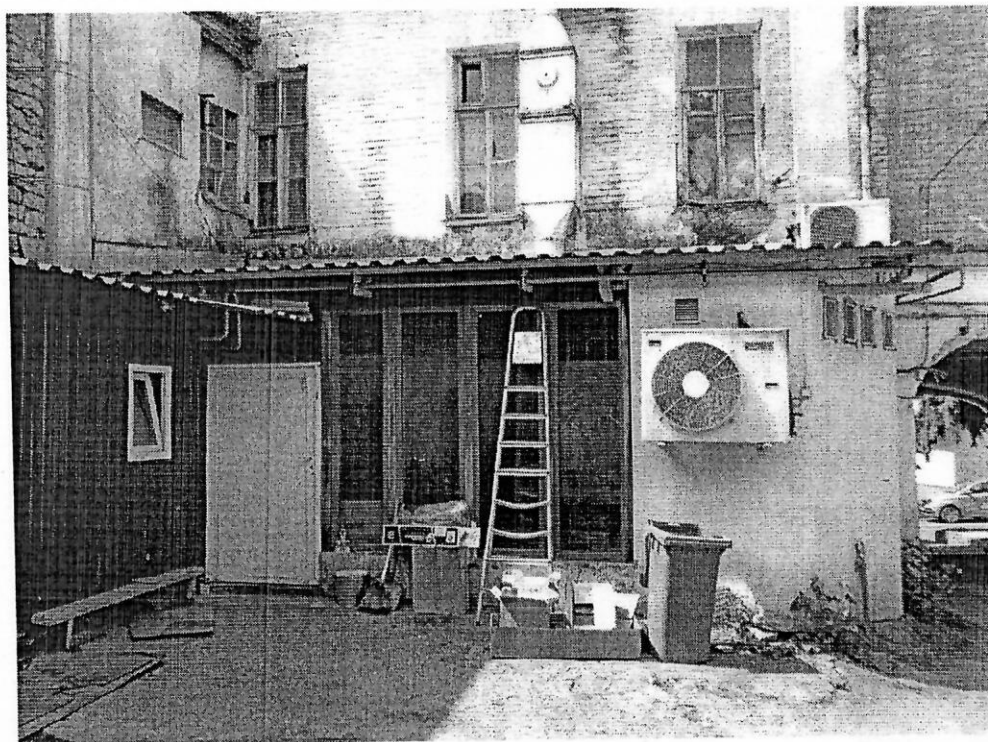
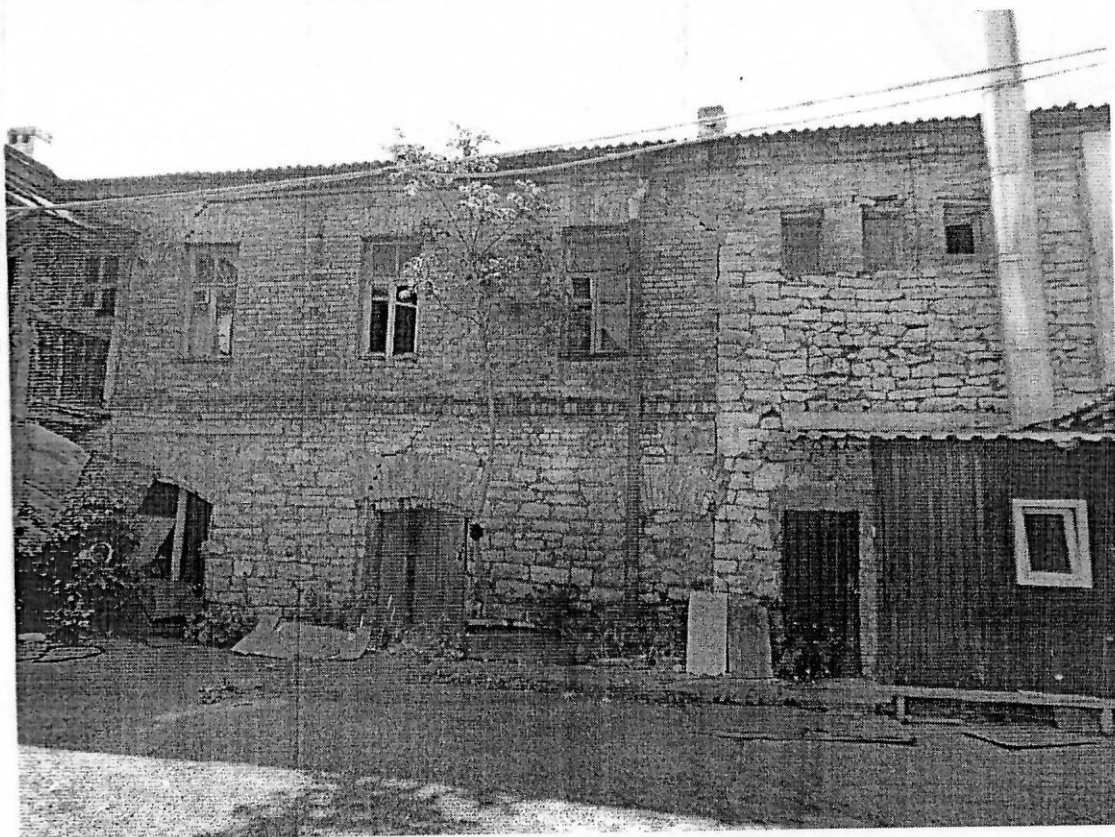
Фото 14-15. Объект культурного наследия регионального значения «Особняк», конец XIX в., расположен по адресу (местонахождение): Ставропольский край, г. Пятигорск, улица Дзержинского, 41. Фрагменты дворового фасада.
