АКТ

ТЕХНИЧЕСКОГО СОСТОЯНИЯ ОБЪЕКТА КУЛЬТУРНОГО НАСЛЕДИЯ

от «18» ноября 2020 г.

1.1. Наименование, категория историко-культурного значения Объекта:«Особняк», объект культурного наследия регионального значения;

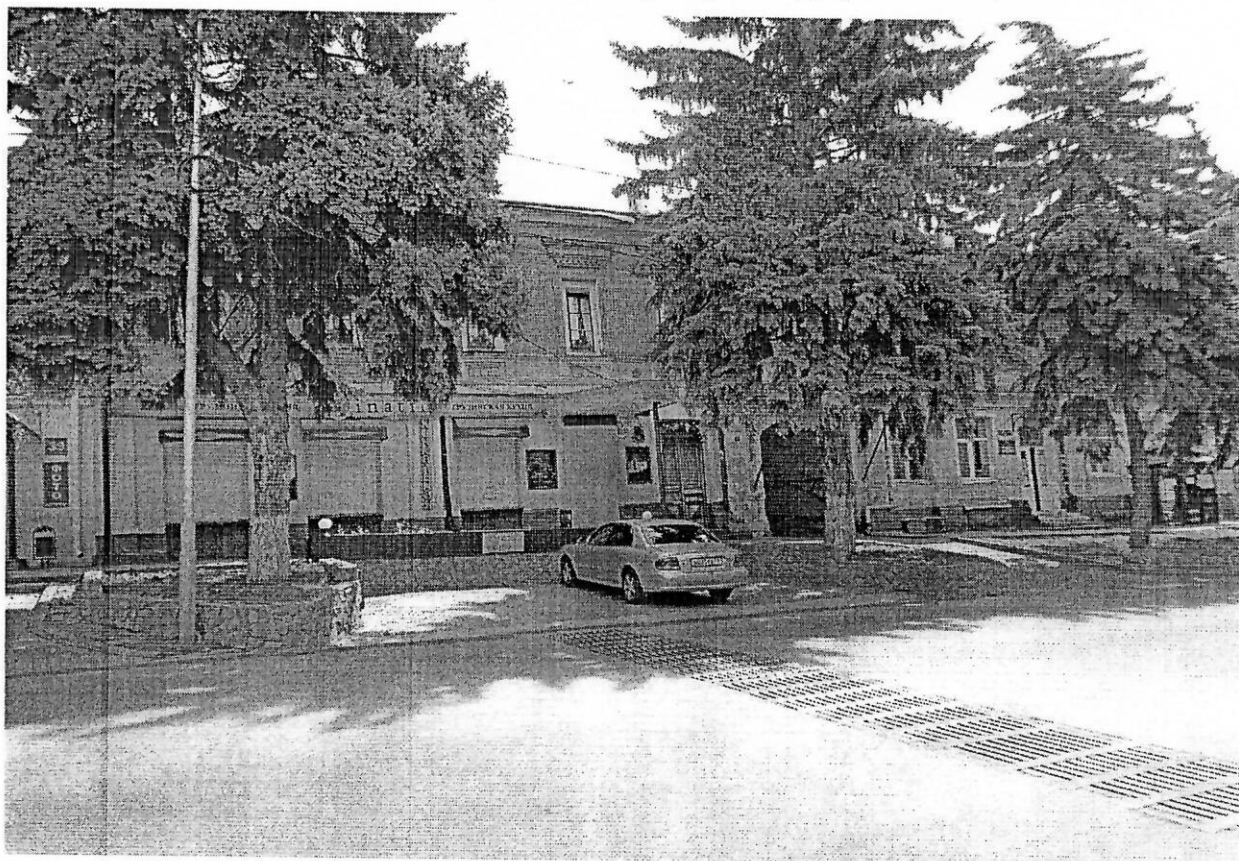
Фото 1. Объект культурного наследия регионального значения «Особняк», конец XIX в., расположен по адресу (местонахождение): Ставропольский край, г. Пятигорск, улица Дзержинского, 41. Общий вид.
